LE BOULOU (66)

Eglise Paroissiale Sainte-Marie du Boulou  
*Portail Occidental*

**Rapport de constat et diagnostic :**  
Etude préalable à la restauration et mesures de  
conservation d'urgence

Date de l'étude :  
Les 8 – 9 et 10 Juin 2020

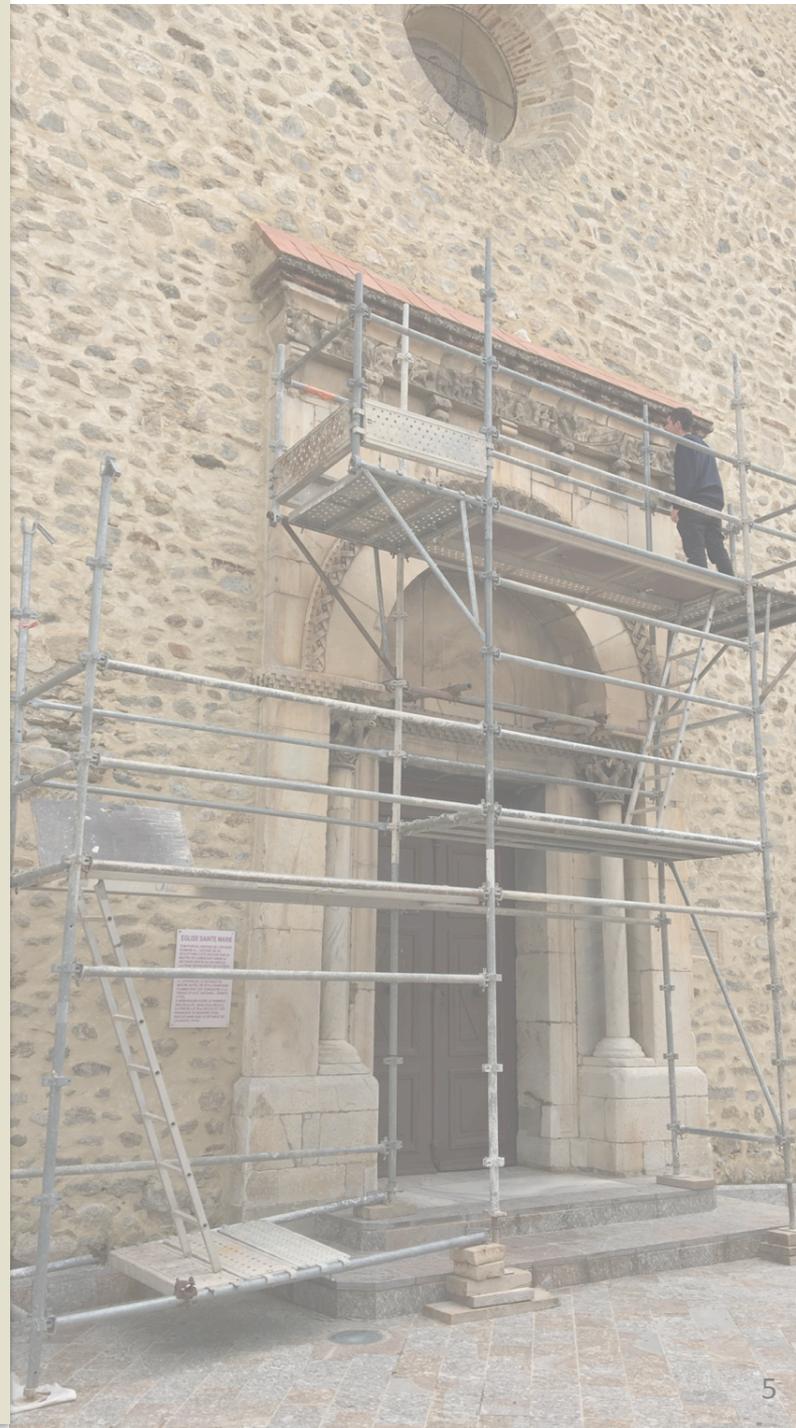
- Portail constitué de placages de marbre : 2 colonnes circulaires unies surmontées de chapiteaux ornés de 4 bouquetins affrontés
- Encadrement de porte mouluré
- Bandeau horizontal à billettes manquant la séparation entre l'encadrement de la porte et le tympan uni s'inscrivant dans son arc en plein cintre.
- Archivolte à motif de ruban plié, caractéristique du vocabulaire ornemental roman.
- Corniche à ressaut soutenue par frise historiée (représentant, de droite à gauche, 6 scènes de l'enfance du Christ), en moyen-relief, s'appuyant sur 7 modillons : 4 à motif de figure humaine, un à motif de « copeau » (extrême gauche), un à motif de pomme de pin (extrême droite), et un à motif de pomme (?) au centre, qui symboliserait le Mal.
- Élément remarquable inséré dans la maçonnerie : inscription médiévale en marbre (à droite du portail)

- Marbre blanc de Ceret (marbre blanc veiné gris clair) à grains moyens
- Marbre gris (2 plaques) correspondant à des reprises (?) situées symétriquement opposées derrière les colonnes
- Marbre blanc de granulométrie plus fine au niveau des 2 chapiteaux (apparemment sans veinage)

- Frise historiée (3 blocs de 21,5 à 23,5 cm de hauteur en fonction des endroits) : L 76 cm + L 252 cm (fracturée en partie centrale) + L 75 cm = L 403 cm. (voir détail des mesures en fonction des figures, planche suivant).
- Retour gauche : P 30 cm / retour droit : P 36 cm
- 7 Modillons : H 29,5 cm x L 16 cm x P 30 cm
- Colonnes : 30 cm de diamètre
- Chapiteaux : H 40 cm x L 24 cm (abaque)/ L 40 cm (Tailloir)
- Frise horizontale à denticule : H 19 cm
- Inscription gravée : H 37,5 cm x L 63 cm
- Développé total extérieur de l'archivolte à ruban : L 566,77 cm
- Développé total arc en plein cintre : L 368,95 cm

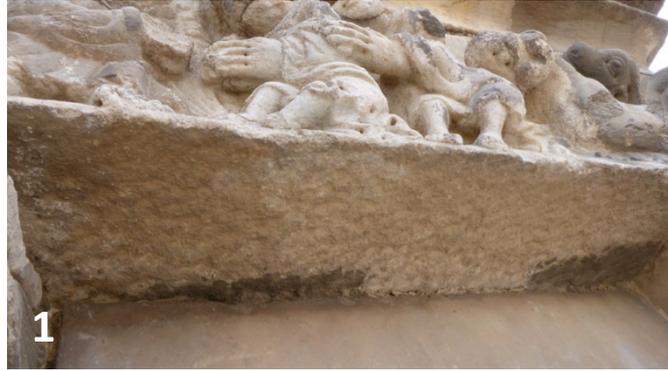
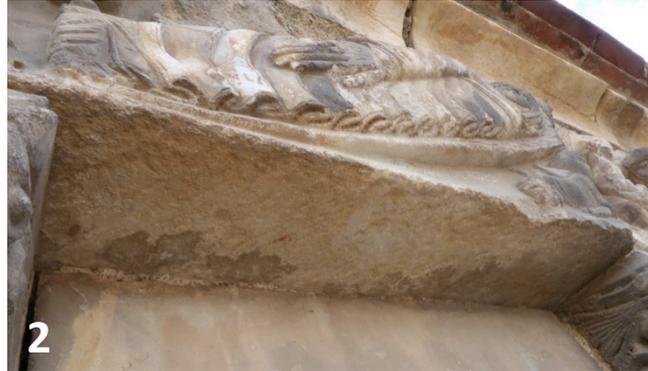
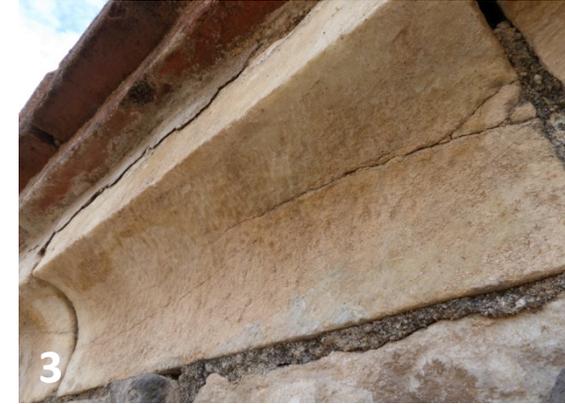
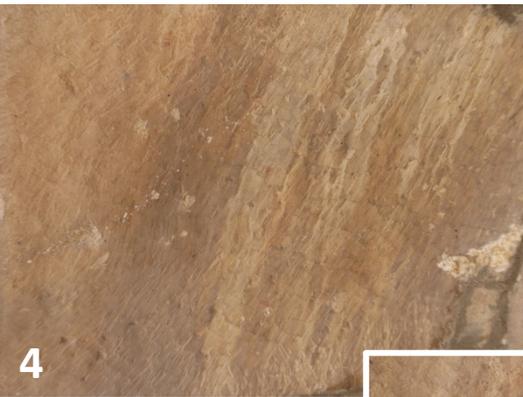
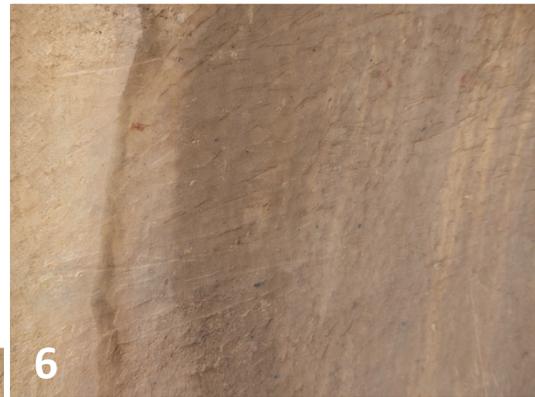
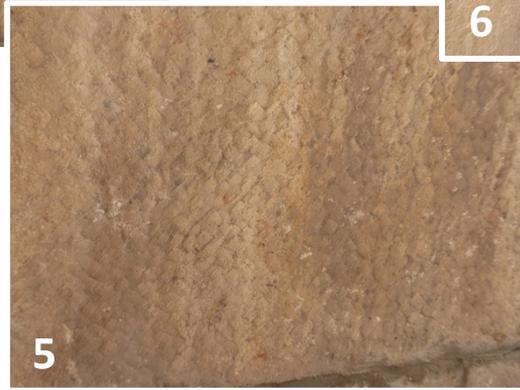
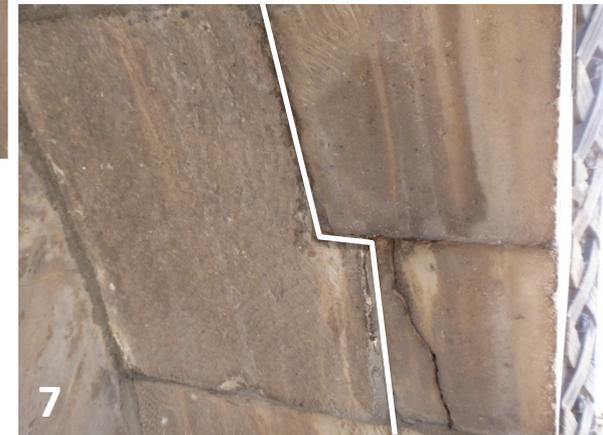
### Traces d'outils :

- Sous face de la frise historiée = traces de pointe (photos 1 et 2)
- Surface concave de la corniche = traces de petit ciseau plat (photo 3)
- Sous face des blocs constitutifs de l'intrados (arc) = taillant (photo 4), ciseau plat de largeurs différentes et variant de traitement (photos 5, 6 et 7) ou lisse (ph. 7)
